熊本大学

【プレスリリースのご案内】

焼失した熊本高等工業学校旧本館の謎にせまる －赤煉瓦基礎を発見！－

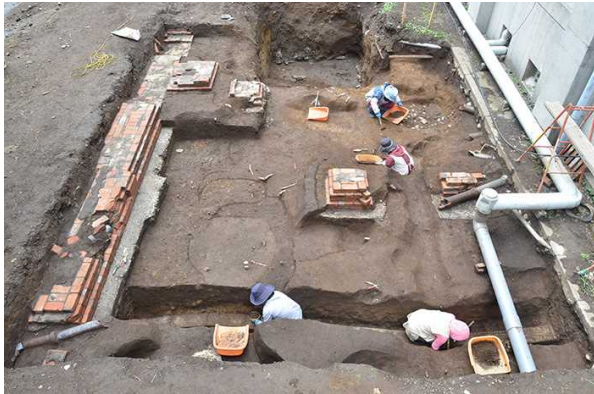
写真 1 : 赤煉瓦基礎の発掘調査

本年4月、新本館の改修に係る工事に伴い、同学埋蔵文化財調査センターによる発掘調査を実施したところ、熊本高等工業学校の旧本館である2階建木造校舎(一部3階建)の基礎と考えられる赤煉瓦積みの基礎が、建物内外の調査区で発見されました。赤煉瓦基礎は部分的な破壊を受けているものの、

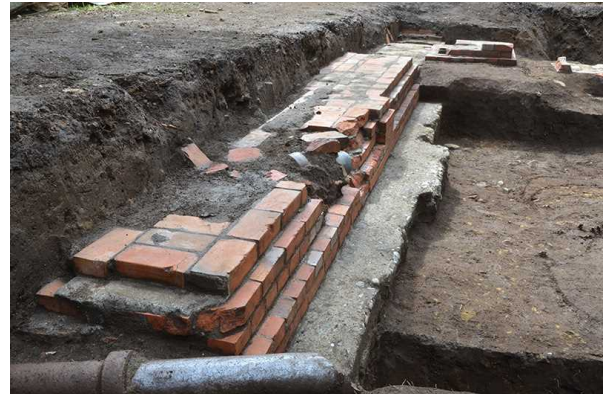
写真 2 : 本部棟南側の赤煉瓦基礎

全体的に残りがよく、積み方やその配置から、焼失した旧本館の姿を検証することができます。今回見つかったのは、建物の西端と中央南部の基礎と想定でき、各地点で異なる様相が確認できました。また、新本館内部の地表面からは、灰や炭の混じった土が検出され、ガラスや金属片、焼けた木片なども見つかっており、1922年の火災など、大学史の文献記載と合致する点があります。この火災に加えて、翌年の1923年には関東大震災が起こり、耐震上の問題から、赤煉瓦を使用しない鉄筋コンクリートによって新本館が建築された、という歴史的な経緯があります。

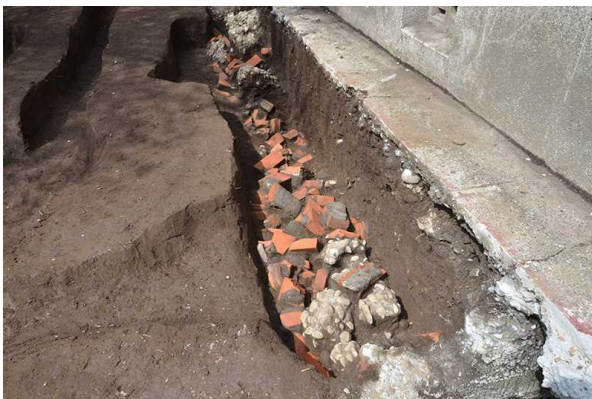
写真 3 : 破壊を受けた赤煉瓦基礎

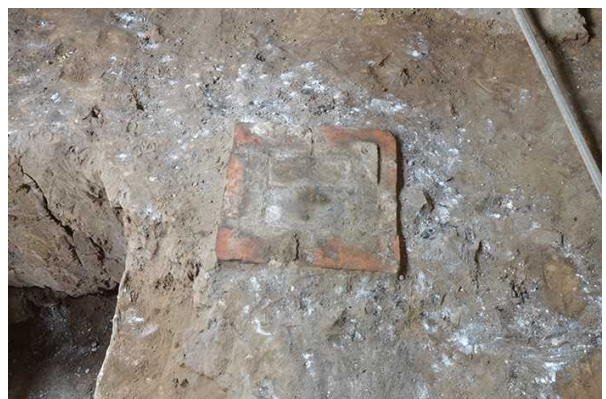
写真 4 : 火災の痕跡と赤煉瓦基礎
